# Gandria

Comune di Lugano, distretto di Lugano, Cantone Ticino

ISOS  
Ortsbilder®

ISOS  
Inventario degli insediamenti svizzeri da  
proteggere

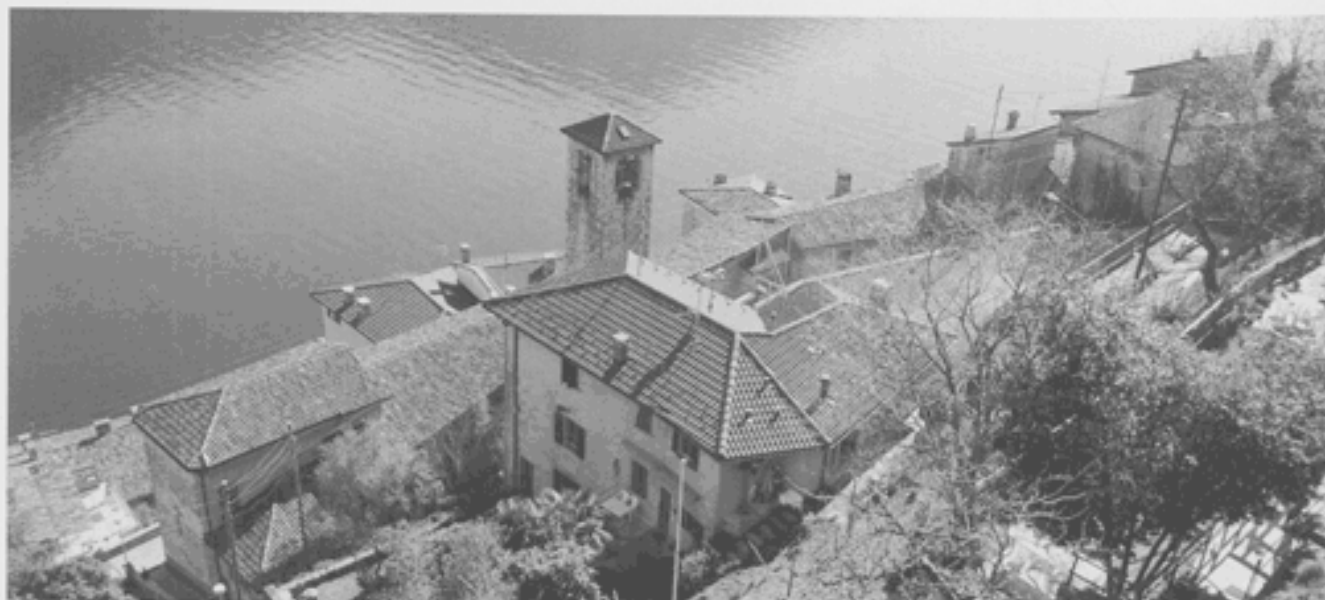
1 Vista dall'alto sulle coperture in tegole

L'agevole vista sul paesaggio dei tetti, resa possibile anche a distanza ravvicinata dalla situazione in forte pendio, impone, in caso di rifacimenti, la preservazione delle forme e dei materiali tradizionali.

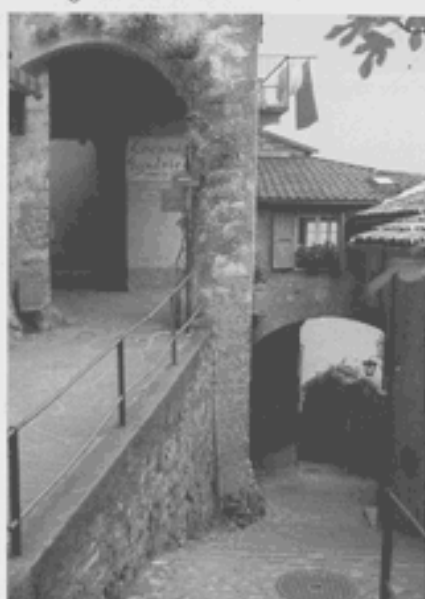
6 Tratti coperti

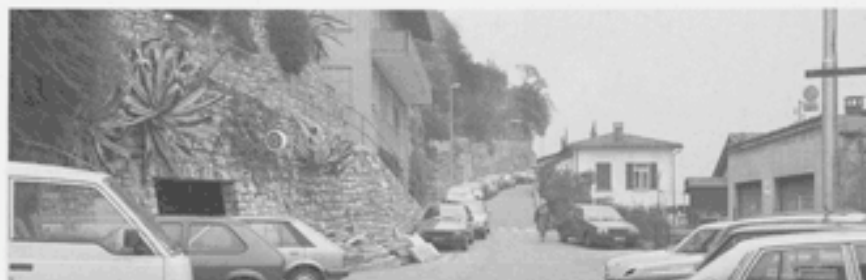
8 Nuovo percorso di accesso dalla cantonale; 1951

| Tipo | Numero | Definizione | Categoria di rilievo | Qualità spaziali | Qualità storico arch. | Significato | Obiett. di salvaguardia | Elemento segnalato | Elemento perturbante | Foto |
|---|---|---|---|---|---|---|---|---|---|---|
| | 1.0.10 | Autorimesse, terrazze, esercizi commerciali, trasformazione di sostanza precedente nella piazzetta di arrivo al nucleo | | | | | | o | | 8, 9 |

Rispetto al secolo XIX si registrano alcuni importanti cambiamenti, sia nella struttura del nucleo abitativo che nell'immagine del paesaggio naturale circostante, dovuti essenzialmente alla realizzazione nel 1936 della strada di collegamento tra Lugano e Porlezza in Italia, a monte del villaggio. Questa opera ha consentito una ulteriore colonizzazione del pendio con la realizzazione di edifici subito a valle del tracciato stradale ormai raggiunto dagli edifici, e la realizzazione di parcheggi ai lati della strada (0.0.16). Soprattutto, ha dotato Gandria di un nuovo accesso, oggi principale, da terra, mediante una diramazione, realizzata nel 1951, che raggiunge la piazza di ingresso all'edificazione storica, alle spalle della chiesa. Ciò ha determinato lo scadere di importanza della via d'accesso storica da lago e la comparsa dell'edificazione sul pendio, a monte della parte più compatta del nucleo e di sfondo (II), con la concomitante scomparsa del vigneto. Il tracciato ha indotto numerosi adeguamenti dell'edificazione alla nuova situazione, alle nuove possibilità date dall'accessibilità carrozzabile e alle crescenti attività turistiche. In particolare, gli edifici che raggiungono con le loro coperture il livello di questa strada d'accesso hanno mutato in molti casi aspetto e funzione ricavando vani per il ricovero auto o ampie vetrine e terrazze per negozi e caffè, anche con sopraelevazioni (1.0.10).

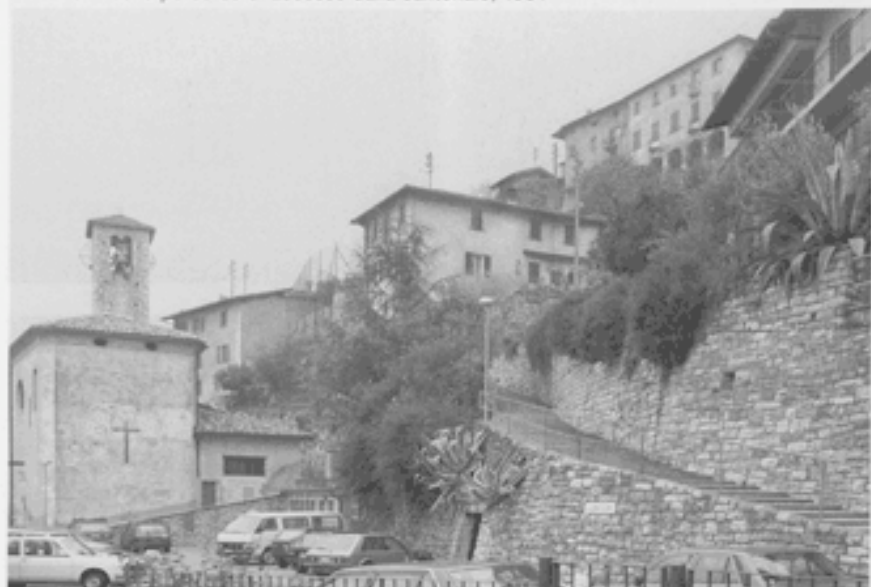
9 Vuoto in accesso con il retro della chiesa parrocchiale di S. Vigilio

La parte più compatta del nucleo principale (1.1) si raccoglie intorno alla chiesa (1.1.1) che, significativamente, volta le spalle all'attuale accesso carrozzabile al villaggio. Una scalinata ad arco avvolge l'edificio, passando sopra il livello della sua copertura, e lo spazio tra di esso e la scalinata è occupato da un minuscolo 'giardino botanico' terrazzato, con olivi, oleandri e altri alberi e arbusti mediterranei. Il campanile, posto sul lato a monte, è collegato al percorso che aggira la chiesa mediante una piccola passerella gradinata.

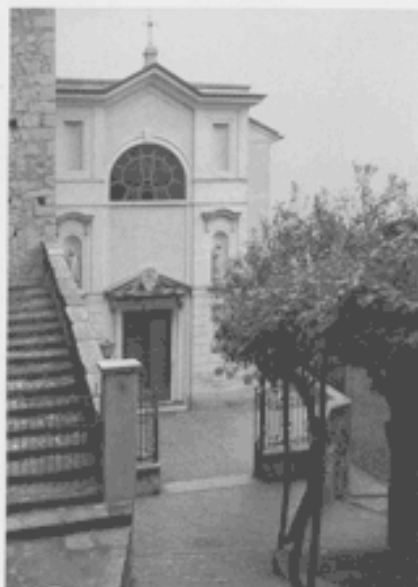
10 Parrocchiale, origini tardo medievali

| Tipo | Numero | Definizione | Categoria di rilievo | Qualità spaziali | Qualità storico arch. | Significato | Obiett. di salvaguardia | Elemento segnalato | Elemento perturbante | Foto |
|---|---|---|---|---|---|---|---|---|---|---|
| E | 1.1.1 | Chiesa parrocchiale barocca di S. Vigilio, orientata, con piccolo piazzale; origini tardo medievali | | | | × | A | | | 1, 9, 10, 14, 26 |

Dal punto di vista ecclesiastico, la chiesa di S. Vigilio (1.1.1) ebbe i diritti parrocchiali nel 1463 in concomitanza con la raggiunta autonomia comunale. L'edificio rettangolare, orientato, costruito nel XV secolo, mostra, in alcune parti della sua muratura, l'origine medievale, mentre l'aspetto generale è quello barocco dovuto alle successive trasformazioni. Il campanile è del 1525. La cappella del cimitero, dedicata a S. Rocco (0.0.13) risale al 1645.

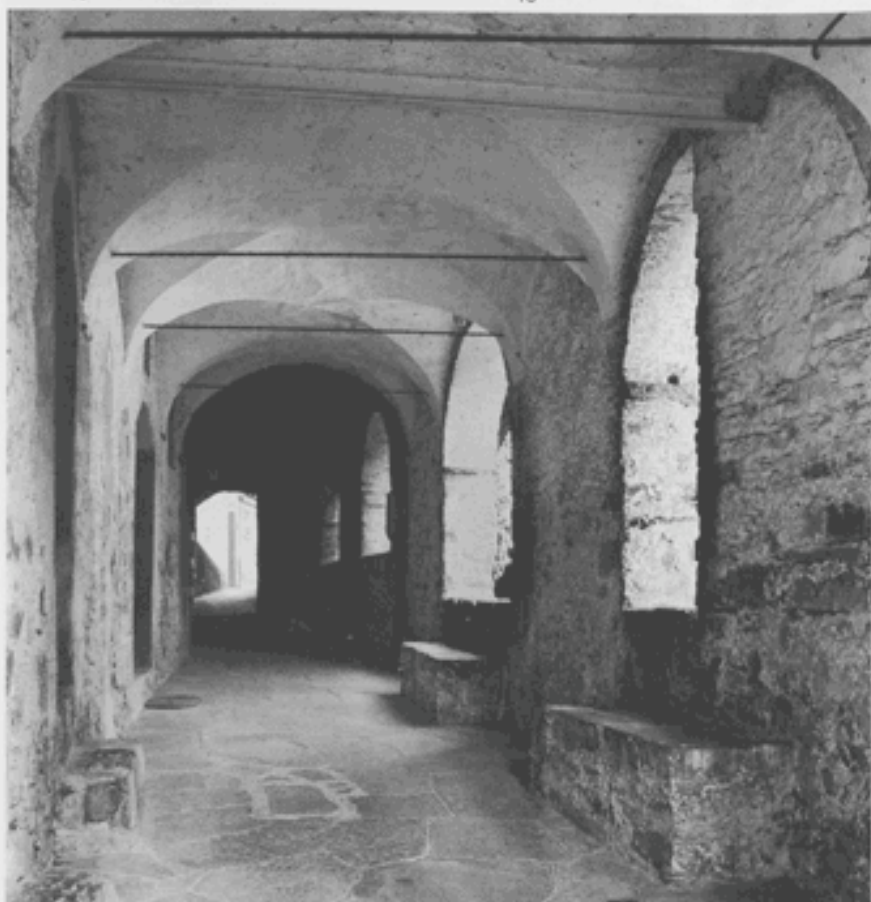
19 Principale tratto coperto

| Tipo | Numero | Definizione | Categoria di rilievo | Qualità spaziali | Qualità storico arch. | Significato | Obiett. di salvaguardia | Elemento segnalato | Elemento perturbante | Foto |
|---|---|---|---|---|---|---|---|---|---|---|
| | 1.1.4 | Tratti coperti lungo un percorso parallelo alle curve di livello | | | | | | o | | 19 |

In questo ambito compaiono elementi porticati, o meglio singole arcate, dettate perlopiù da pura esigenza pratica di sfruttare al meglio il poco spazio disponibile e la situazione in forte pendio, per cui gli edifici sono sostenuti da pilastri che formano una campata entro la quale corre il percorso, archetipi del porticato di altri impianti rivièreschi. Ma non si tratta dell'accostamento seriale di archi, frutto della volontà di creare uno spazio pubblico o comune coperto, come in altri centri lacustri del Luganese; in ogni caso, mai sul fronte lago. In due casi, lungo un percorso parallelo alle curve di livello, si propongono due tratti coperti: verso ovest come passeggiata coperta aperta verso il lago (1.1.4), verso est una vera e propria galleria, con la roccia viva emergente sfruttata come basamento per le case.

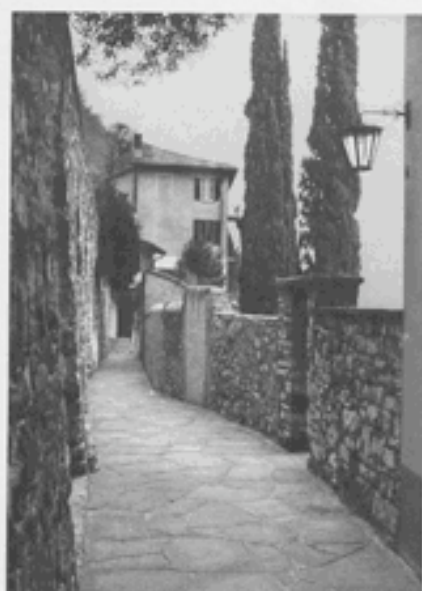
21 Percorso a livello del lago

| Tipo | Numero | Definizione | Categoria di rilievo | Qualità spaziali | Qualità storico arch. | Significato | Obiett. di salvaguardia | Elemento segnalato | Elemento perturbante | Foto |
|---|---|---|---|---|---|---|---|---|---|---|
| I-Ci | I | Riva percorsa da sentiero definito da basso muro a lago e alto muro ad arcate cieche verso monte | a | | | × | a | | | 21-24 |

che non concede il formarsi di allineamenti. L'unico percorso parallelo alla riva che attraversi quasi tutta la lunghezza del nucleo si svolge a partire da dietro la Riva Grande fino al cimitero (0.0.13) per proseguire oltre. Per un certo tratto, questo percorso è definito a lago da un muro intonacato ad altezza d'uomo, di recinzione a uno spazio a giardino e a monte da un muro ad archi ciechi, in grandi conci a vista, che regge il pendio.

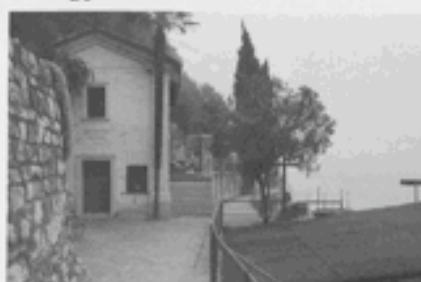
23 Cappella di S. Rocco, 1645

| Tipo | Numero | Definizione | Categoria di rilievo | Qualità spaziali | Qualità storico arch. | Significato | Obiett. di salvaguardia | Elemento segnalato | Elemento perturbante | Foto |
|---|---|---|---|---|---|---|---|---|---|---|
| E | 0.0.13 | Cappella di S. Rocco del 1645 e cimitero | | | | × | A | | | 23 |

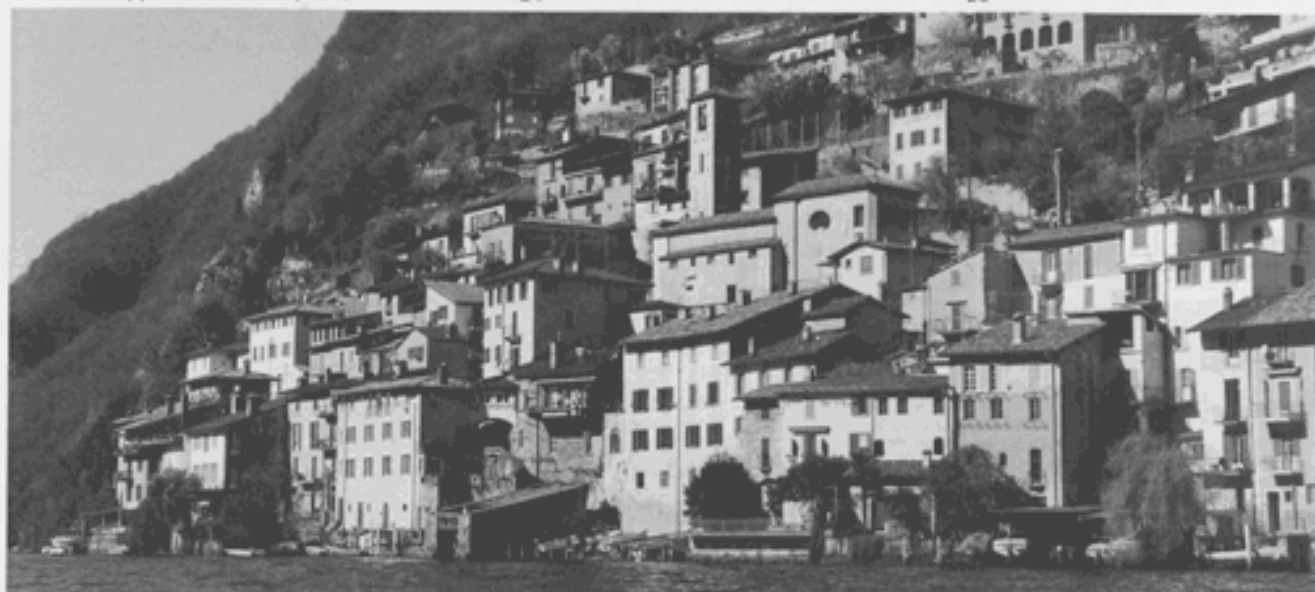
26 Vista da lago, da ovest, in primo piano la «Riva Grande»

| Tipo | Numero | Definizione | Categoria di rilievo | Qualità spaziali | Qualità storico arch. | Significato | Obiett. di salvaguardia | Elemento segnalato | Elemento perturbante | Foto |
|---|---|---|---|---|---|---|---|---|---|---|
| E | 1.0.8 | Edificio a tre piani, uno dei piani porticato a cinque arcate, in forte evidenza nella silhouette da lago e dalla riva opposta | | | | × | A | | | 26 |

la Riva Grande, un fazzoletto di spiaggia, in parte ricavata artificialmente, punto di attracco per le barche e spazio per l'asciugatura e preparazione delle reti. La Riva Grande è l'unico punto pubblico di accesso al lago e punto di attracco per la nave di servizio sul lago. Solo sul fronte a lago è dato di vedere formazioni a schiera. Le fondamenta degli edifici emergono dall'acqua, e dall'acqua emergono qua e là anche degli alberi. Il piano più basso degli edifici è solitamente occupato da ampie cantine. A diretto contatto con l'acqua si hanno parti coperte per il ricovero delle imbarcazioni e per deposito.
