studio per la valorizzazione e sistemazione del comparto di gandria

gennaio 2017

enrico sassi, architetto
oikos 2000 consulenza e ingegneria ambientale

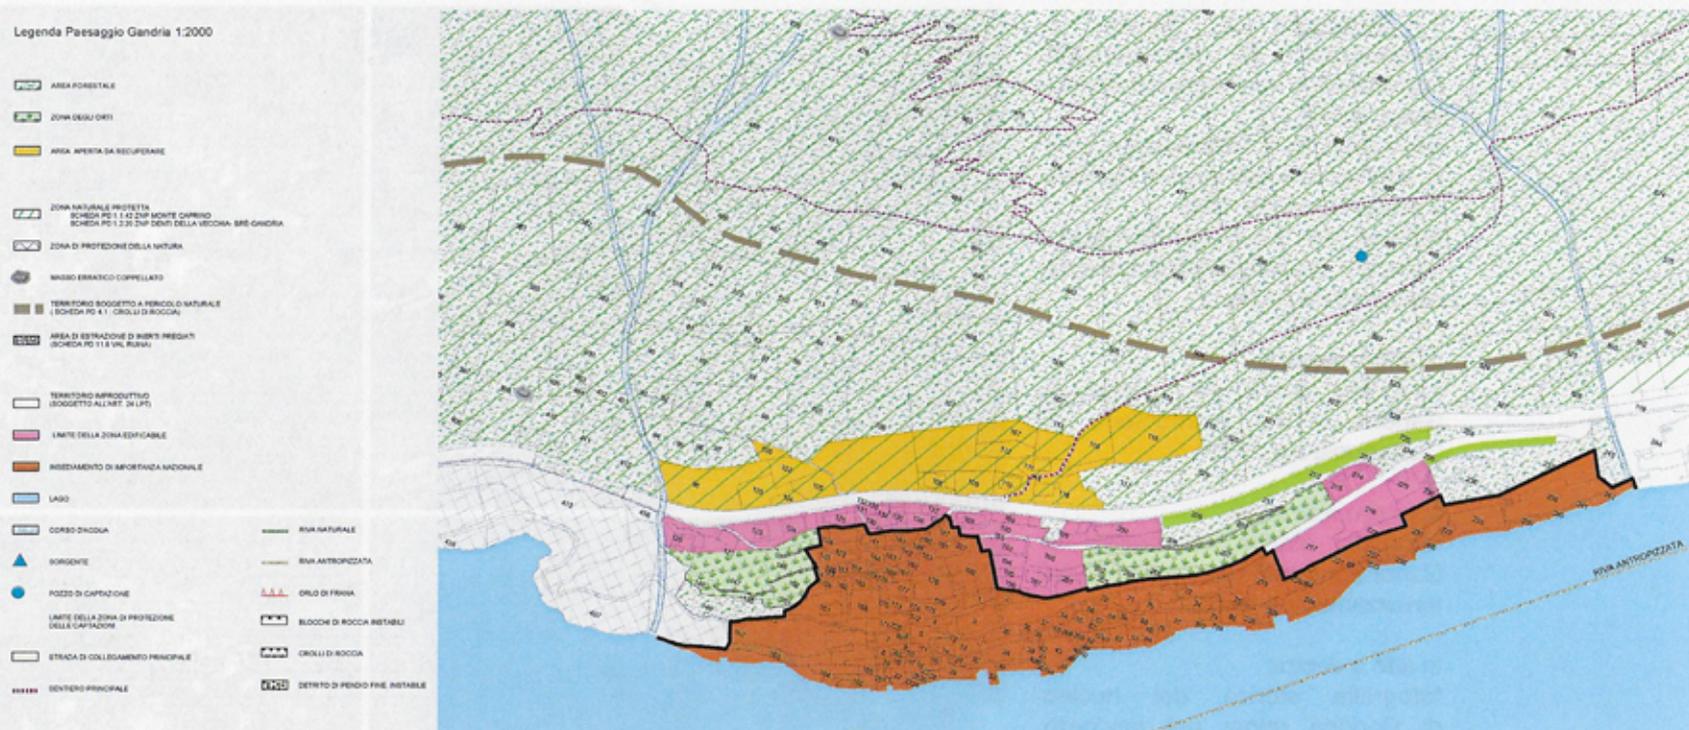
Piano Regolatore del Comune di Lugano, Sezione di Gandria

1. I muri di cinta, di riva e di terrazzamento segnati nel Piano delle costruzioni devono essere mantenuti.

2. Sono ammessi i necessari lavori di manutenzione e di consolidamento nel rispetto delle forme tradizionali. [...]

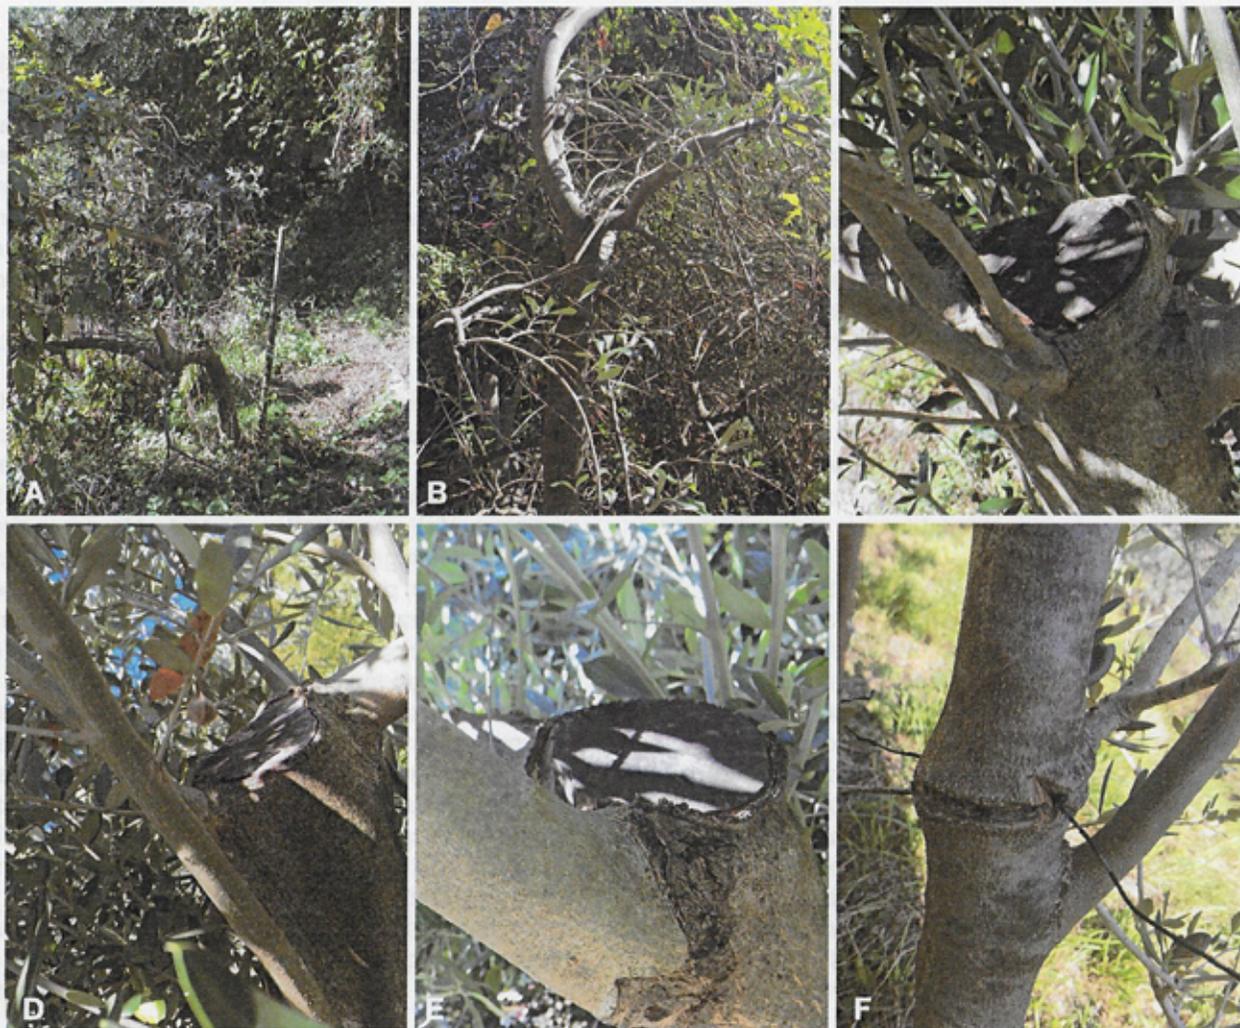
La capitozzatura può portare in alcuni casi all'insorgenza di problematiche di tipo fitosanitario per l'instaurarsi di funghi patogeni, ma causa comunque sempre un maggior riscoppio vegetativo di rami a legno quali polloni e succhioni, a discapito di rami produttivi. Nella normale potatura di allevamento e di produzione ogni branca principale prescelta viene fatta crescere il più possibile liberamente, facendola terminare con un ramo apicale, che assume le funzioni di cima regolatrice della vegetazione dell'intera branca. In tal modo ogni branca principale tende ad assumere una forma conico-piramidale, a seguito del comportamento vegetativo basitono dell'olivo.

C - D - E – Capitozzatura della branca principale di olivo

F – Anello di sostegno dell'etichetta identificativa inglobata nel legno dell'olivo.

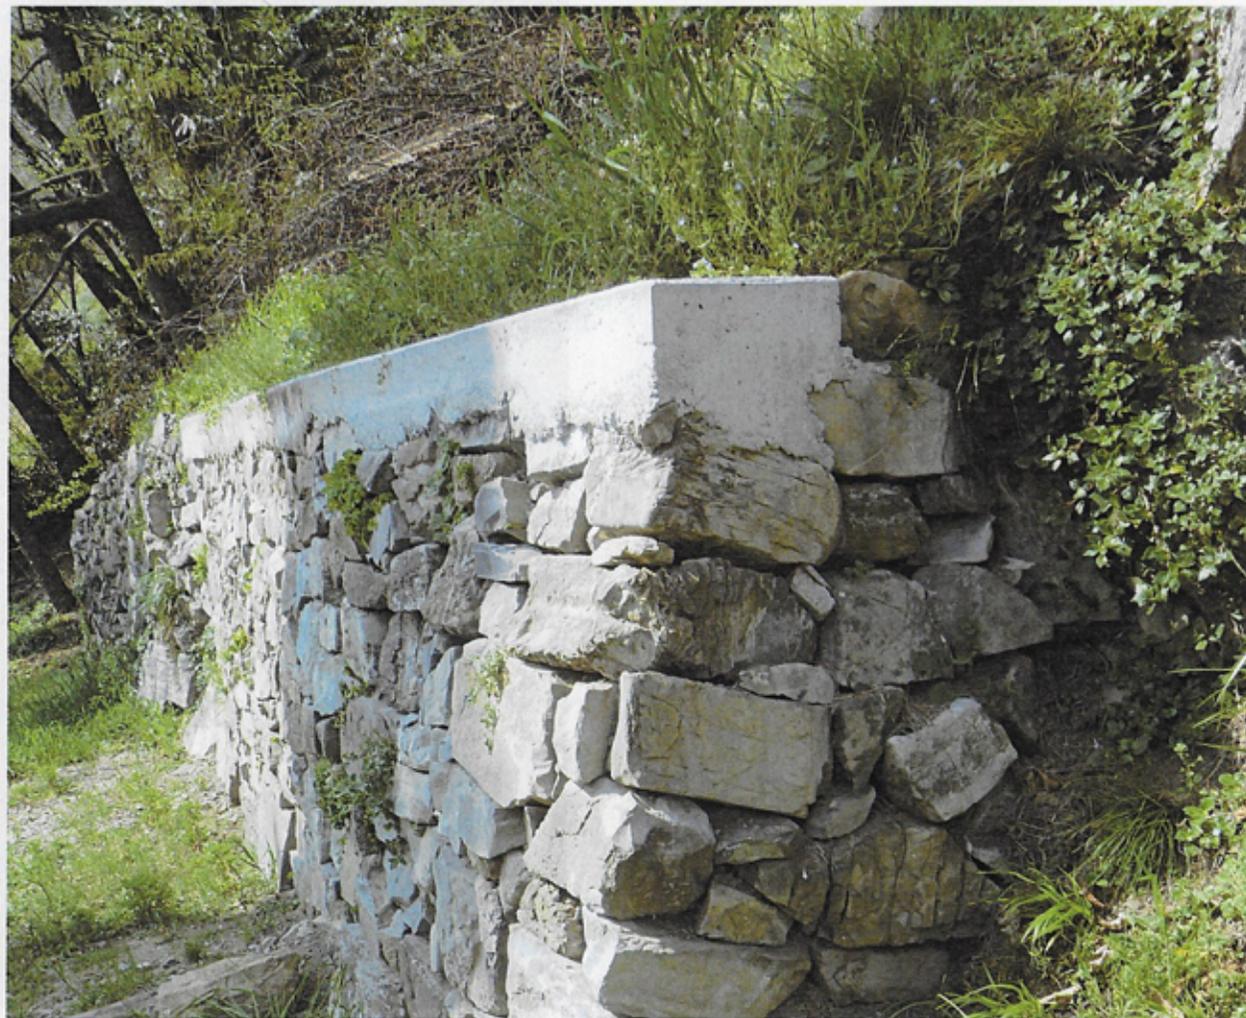
Si rilevano diversi muri parzialmente diroccati o crollati. Si rilevano muri a secco con interventi incongruenti e poco adeguati.

A destra fotografia di un muro esistente nell'uliveto di Rozza.

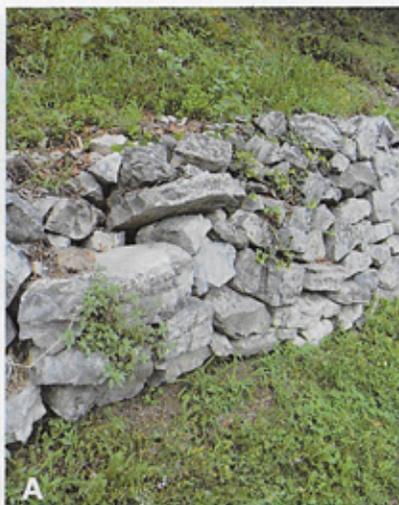
- A - muretto dissestato
- B - muro crollato
- C - scaletta

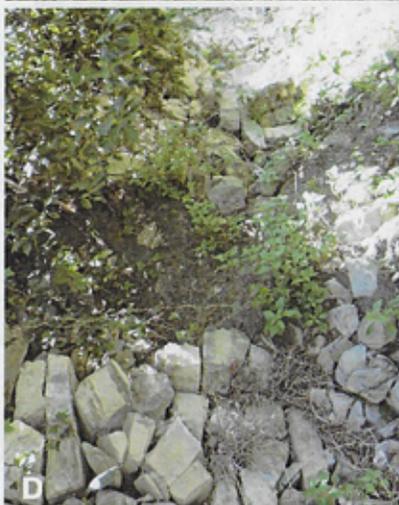
- D - muro diroccato
- E - muro infestato da fico
- F - muretto in buono stato

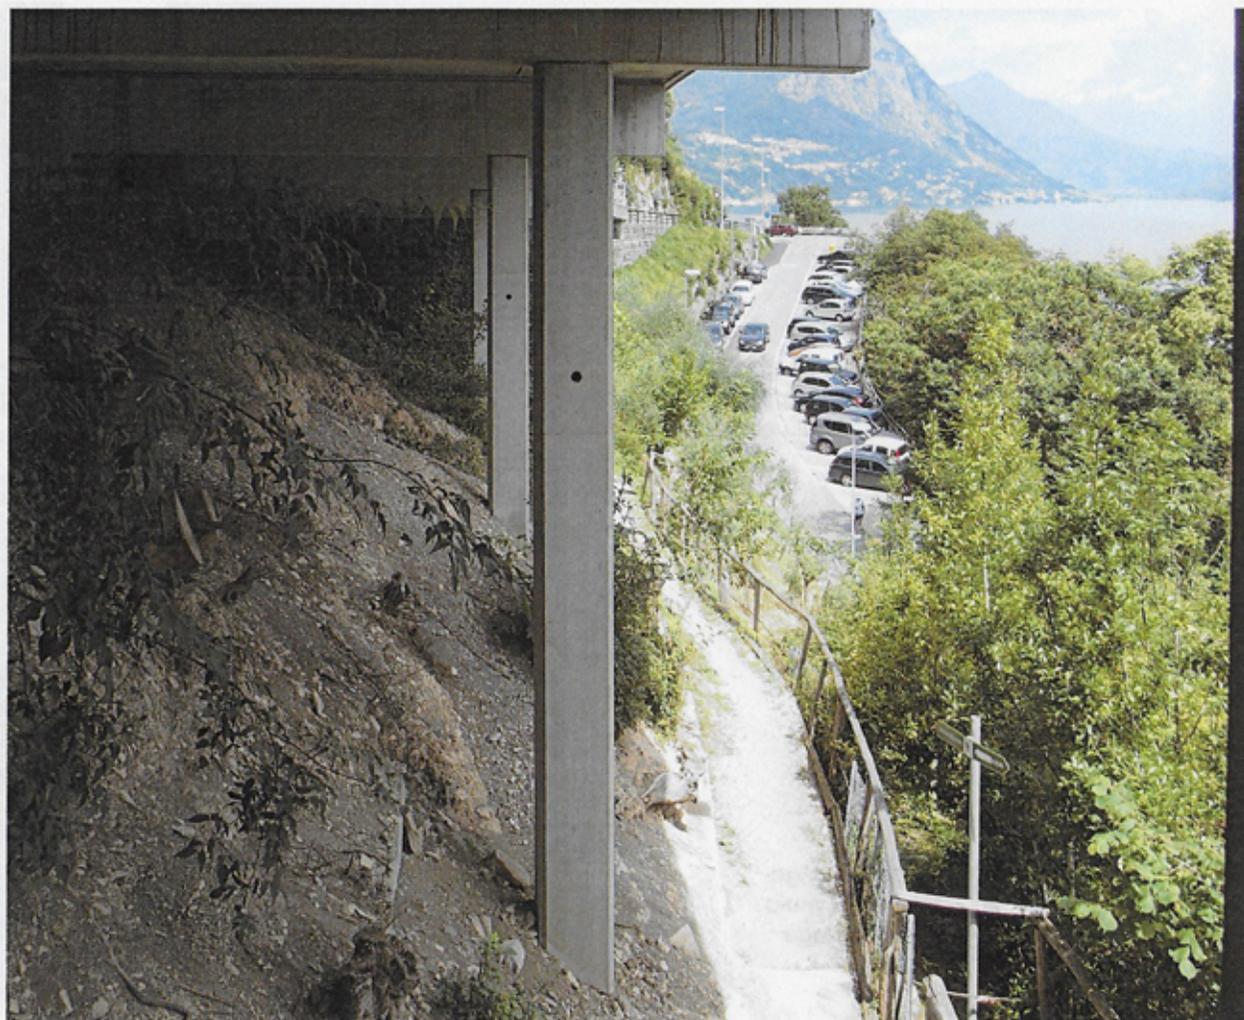
Gli accessi dal posteggio e dal lago necessitano di manutenzione e dell'elaborazione di un concetto che ne migliori l'aspetto, attualmente poco qualificante.

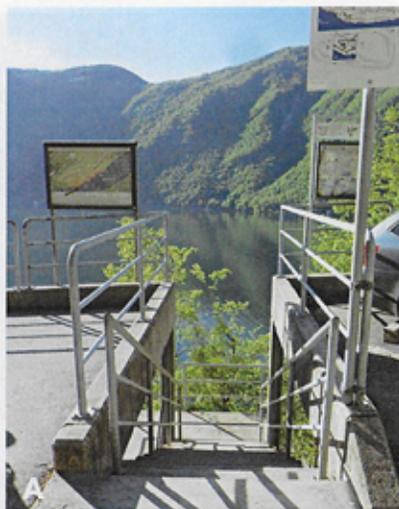
- A** - accesso dal posteggio
- B** - scala dal posteggio
- C** - resti della scala precedente

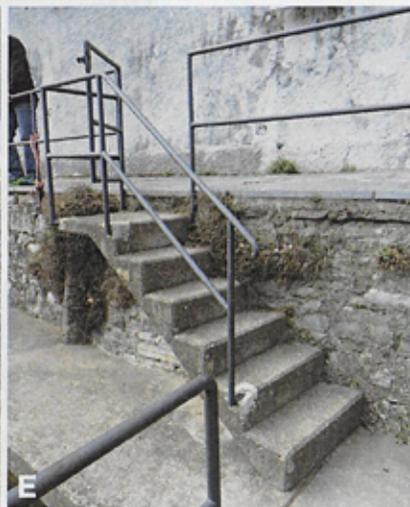
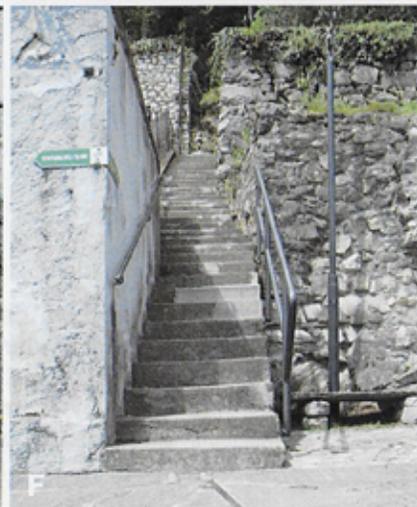
- D** - accesso da lago
- E** - scaletta del molo
- F** - scalinata a lago

Sostituzione della vecchia scalinata in calcestruzzo che costeggia il cimitero di Gandria con una scalinata in pietra. Le pietre per i gradini sono riusate e vengono fornite dal magazzino degli scalpellini di Lugano.

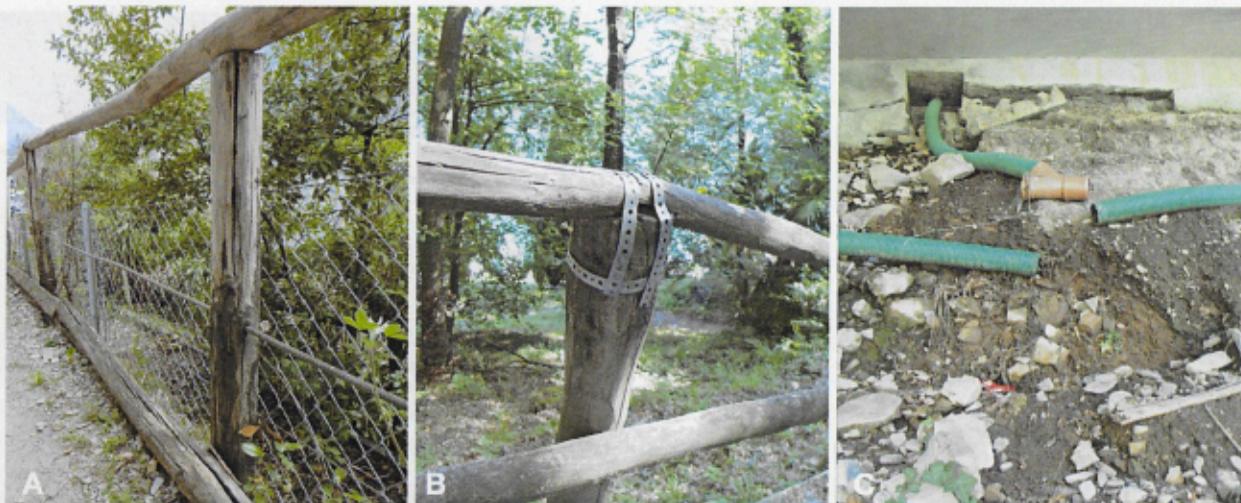
- A - parapetto in legno e ramina
- B - parapetto in legno
- C - tubature in vista e scollegate

Si rende necessaria la revisione del sistema dei parapetti e l'elaborazione di un concetto unitario che renda riconoscibile il percorso.

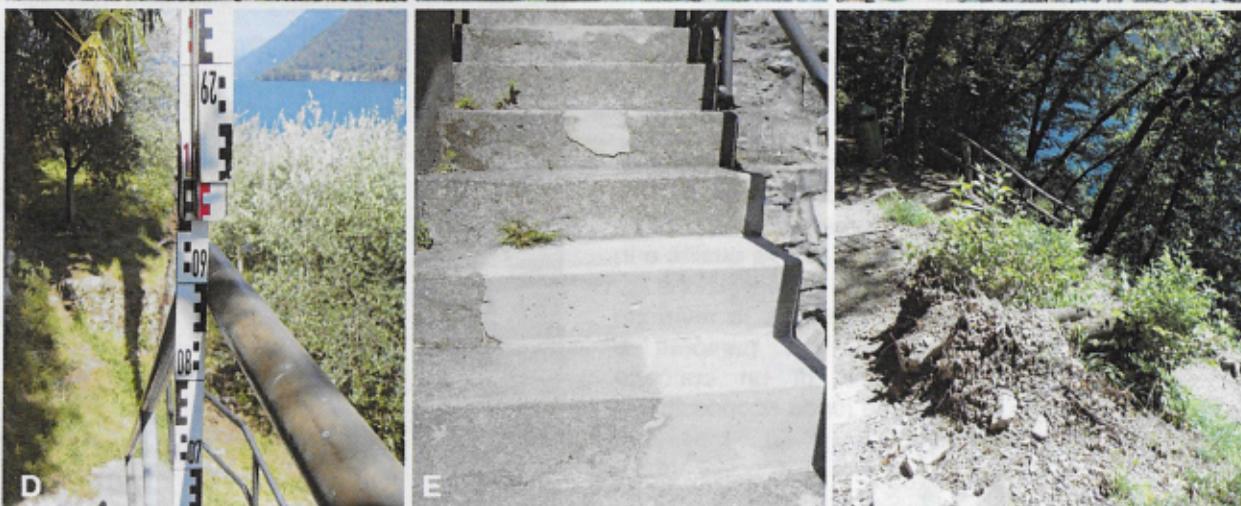
- D - parapetto e corrimano delle scale del cimitero fuori norma (h. 90 cm)
- E - scalinata del cimitero in CA
- F - ceppaia di albero divelto lasciata nel sentiero

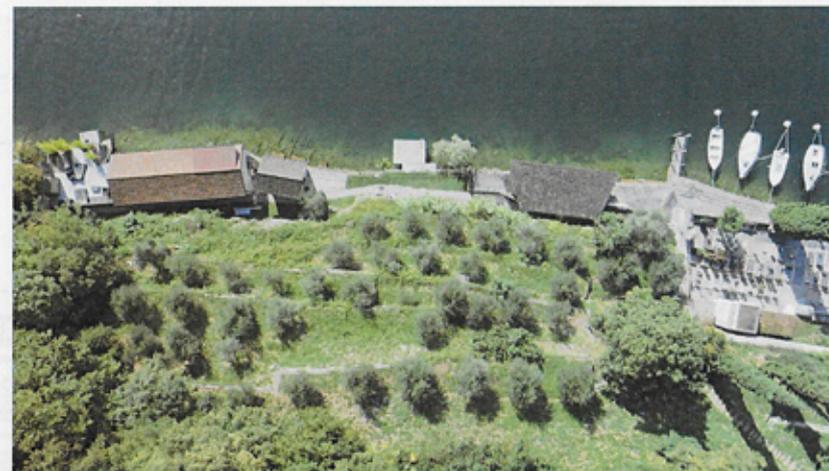
Tappa 1 - Rozza

Inoltre si prevedono puntualmente degli interventi di gestione/conterimento della vegetazione concorrente, che sta progressivamente invadendo gli spazi adibiti alla produzione.

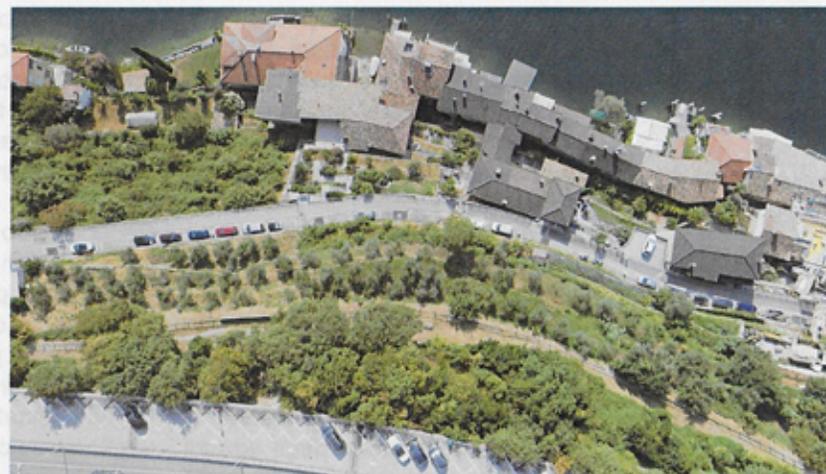
Tappa 3 - Nusera

Solamente la porzione ovest dell'impianto presenta allo stato attuale delle potenzialità di recupero. Si consiglia il reimpianto di 4 olivi mancanti. Per quanto attiene ai suggerimenti di tipo agronomico si consiglia: una potatura di riforma da realizzarsi a fine inverno-primavera, con taglio di asportazione delle parti lesionate che può arrivare anche ad interessare l'asse principale di diametro comunque limitato, che stimolerà il riscoppio di nuovi rami utilizzabili per una nuova impostazione, vista la ricchezza di gemme anche sul tronco dell'olivo, in grado di dare origine a nuovi rami.

È necessario approntare una recinzione di protezione dall'entrata di animali selvatici o altre soluzioni

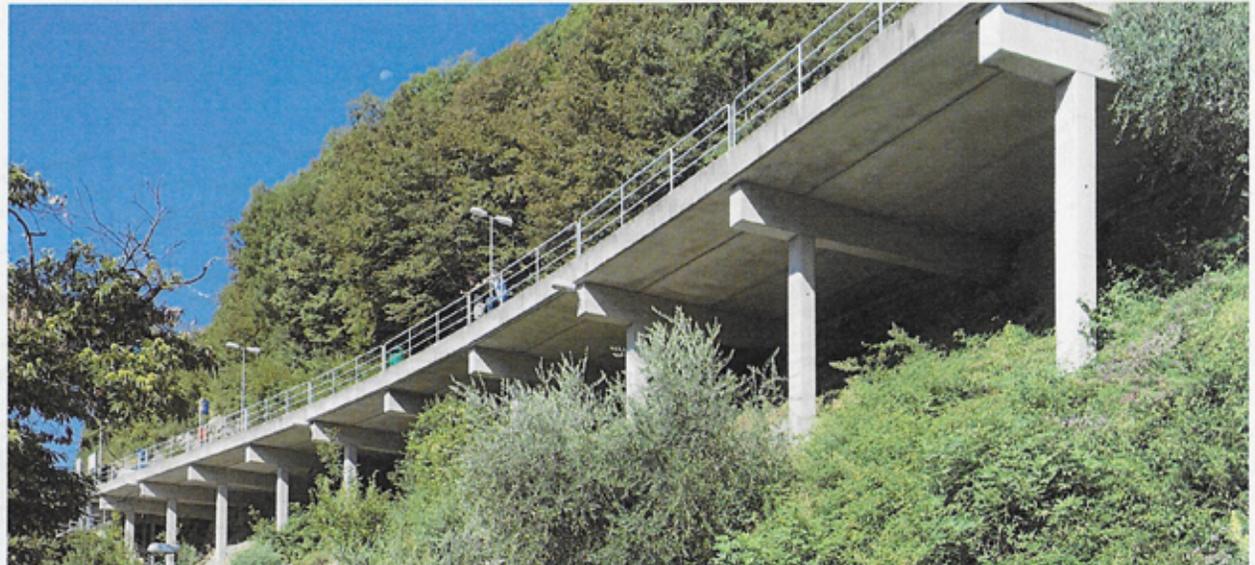
Sopra:
strutture di sostegno del posteggio

Sotto:
rampicanti su struttura metallica. MFO Park
- Oerlikon, Zuerich (2002) - Raderschall
Landschaftsarchitekten AG + Burckhardt &
Partner AG.

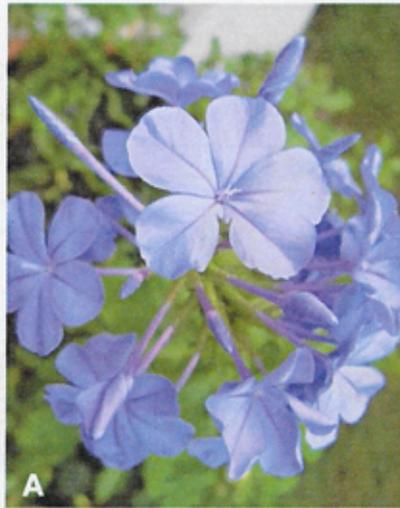
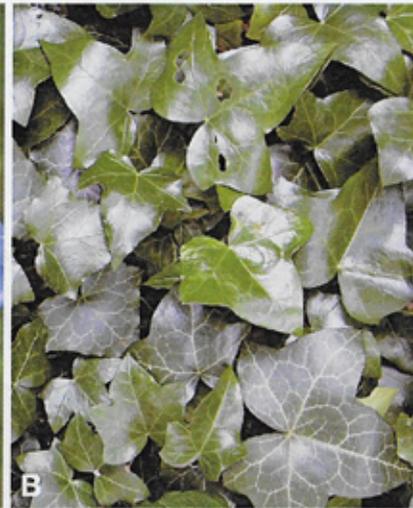
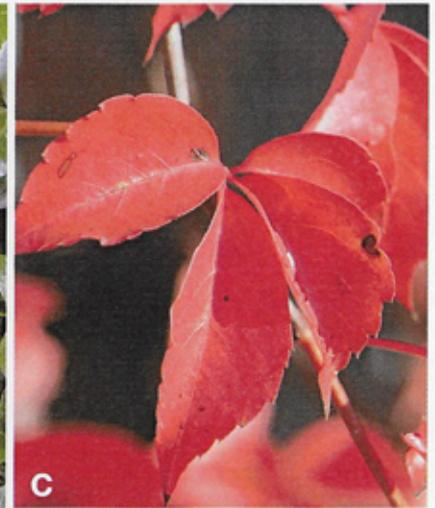
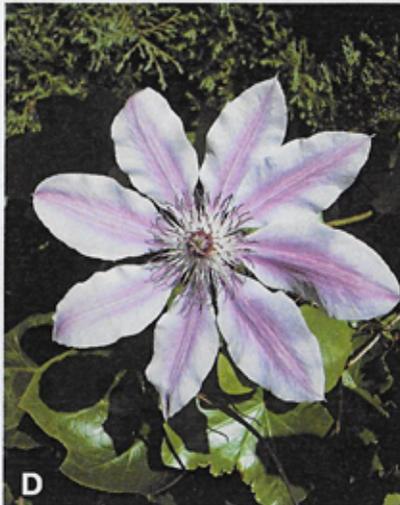
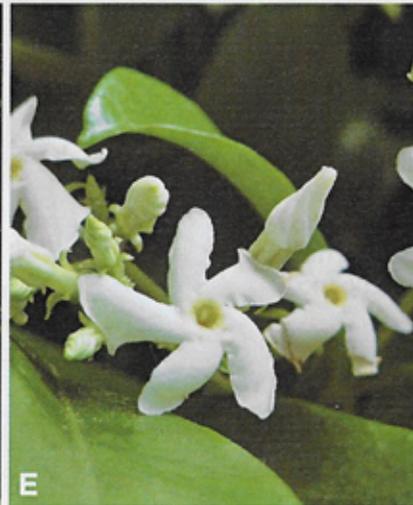
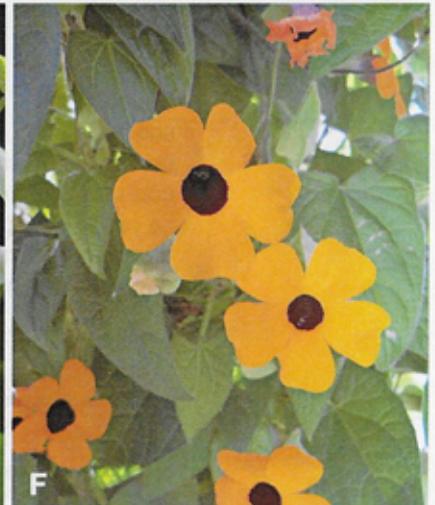
Le essenze sono disposte in grandi insiemi con effetti di colorazioni, fioriture e profumi differenziati. La sequenza delle aree costituisce un paesaggio suggestivo e sempre diverso lungo il corso delle stagioni.

- A - Plumbago
- B - Edera
- C - Vite canadese
- D - Clematis
- E - Gelsomino
- F - Thumbergia

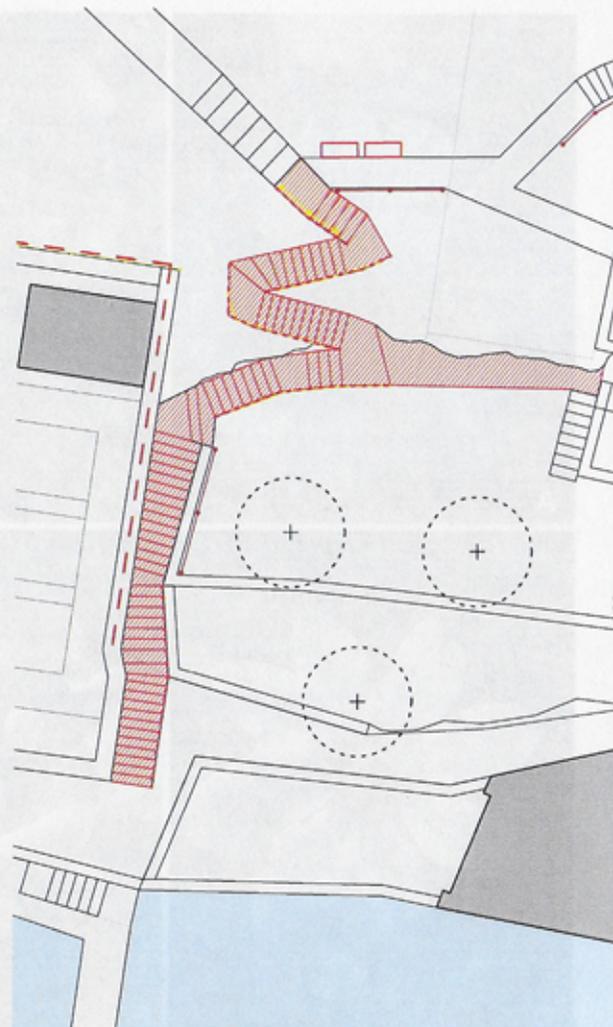
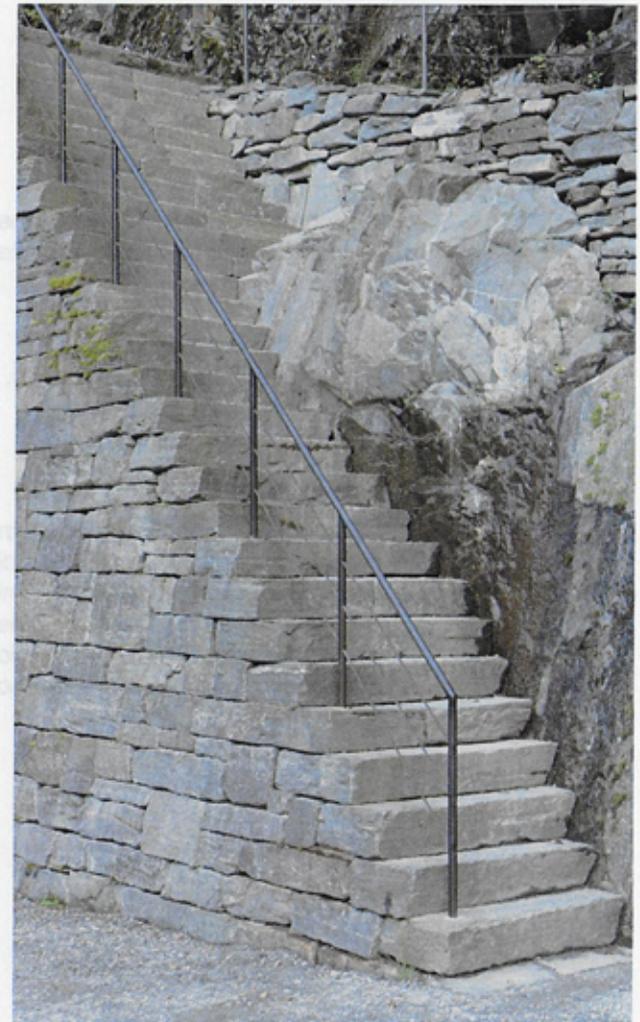
accesso lago
scalinata

A sinistra:
pianta della scala. enrico sassi architetto

A destra:
scala in pietra. Allmannajuvet zinc mines -
Norway (2016) - Peter Zumthor

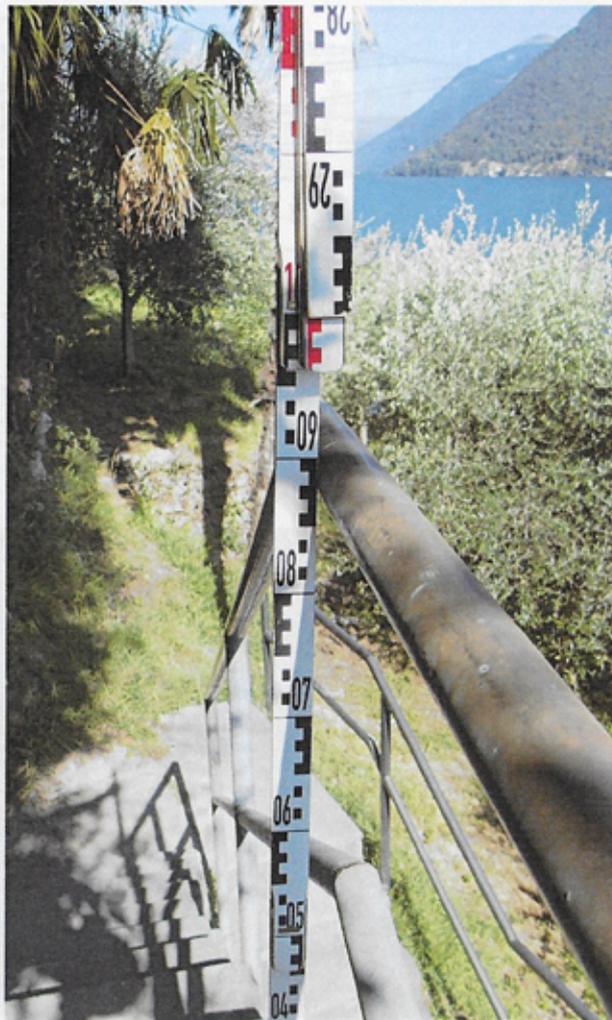
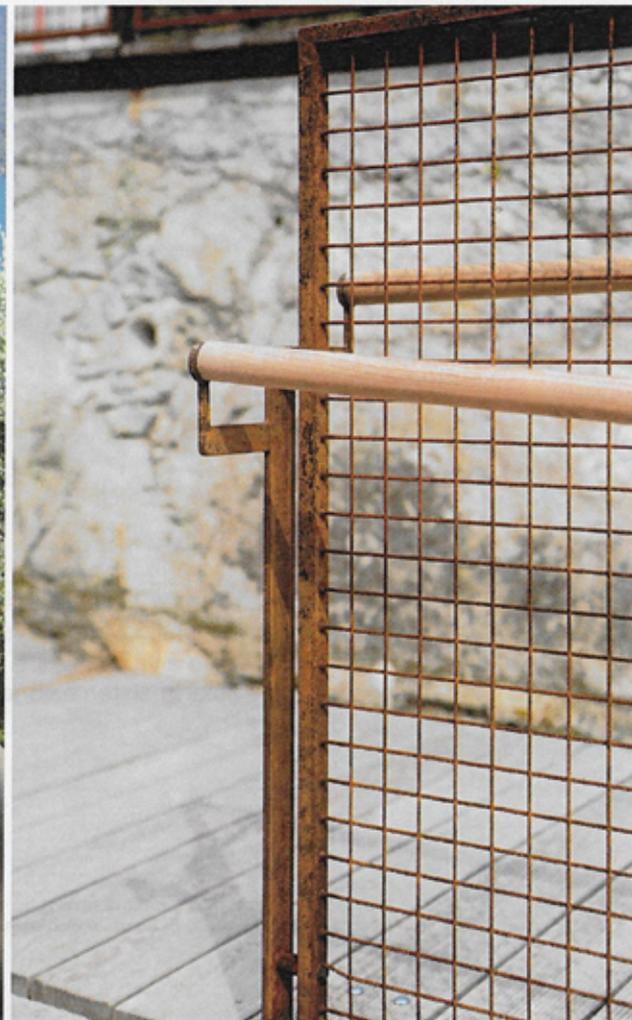
A sinistra:
parapetto esistente, scalabile (h. 90 cm).

A destra:
parapetto in ferro ossidato naturale nel Giardino Sensoriale del centro diurno terapeutico Pro Senectute di Balerna, progetto arch. Enrico Sassi, foto: M. Villada Ortiz

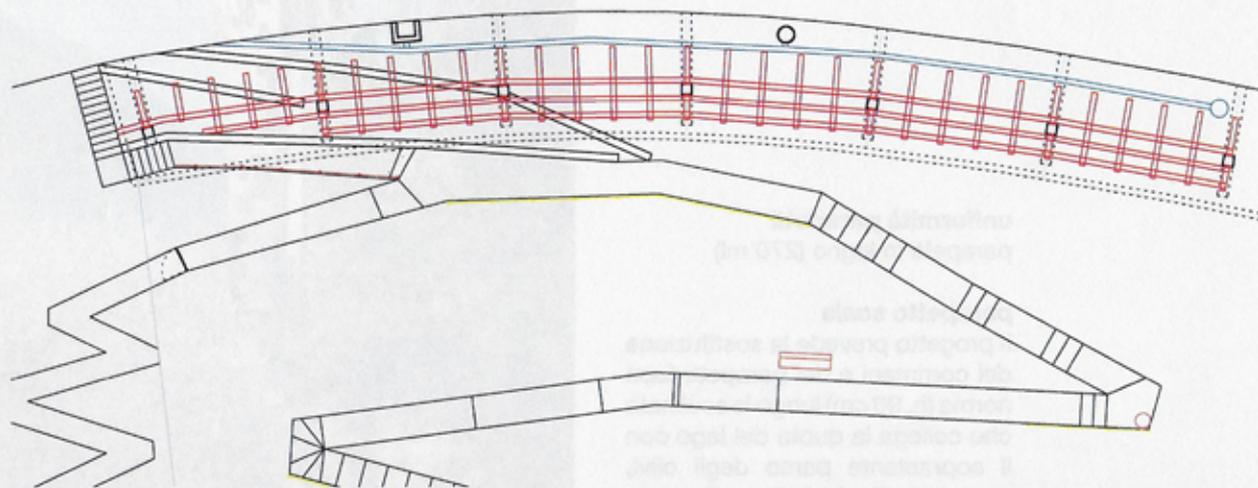
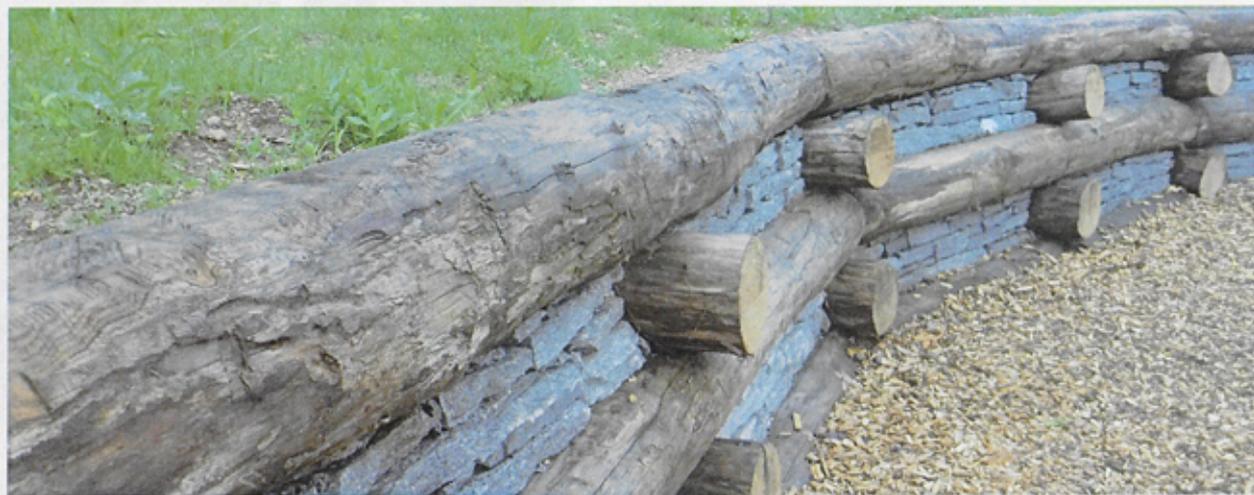
Sopra:
pianta del sistema di palificata doppia sotto i parcheggi sopra l'uliveto di Rozza. enrico sassi architetto

Sotto:
esempio di palificata doppia. Foto: Oikos 2000

La palificata doppia permette di riqualificare lo spazio residuale sotto il posteggio a valle. Inoltre è prevista la sistemazione dei drenaggi.

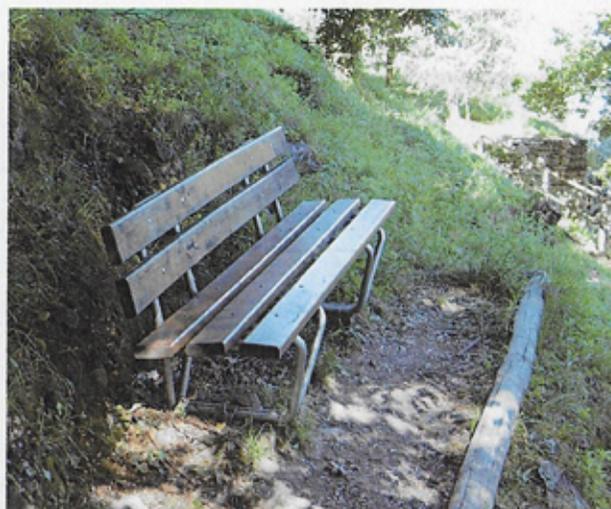
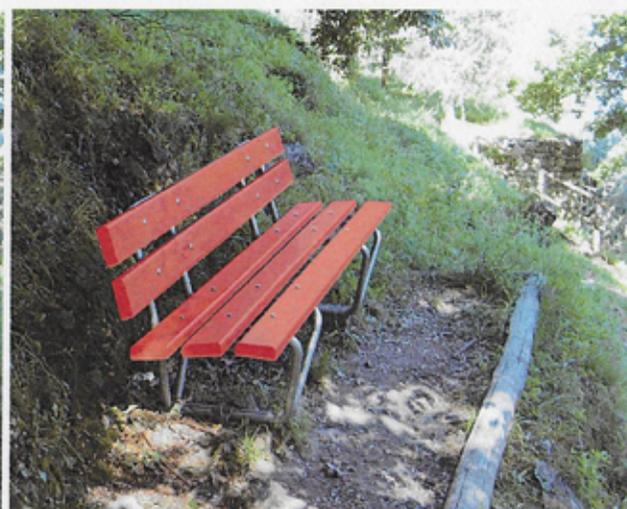
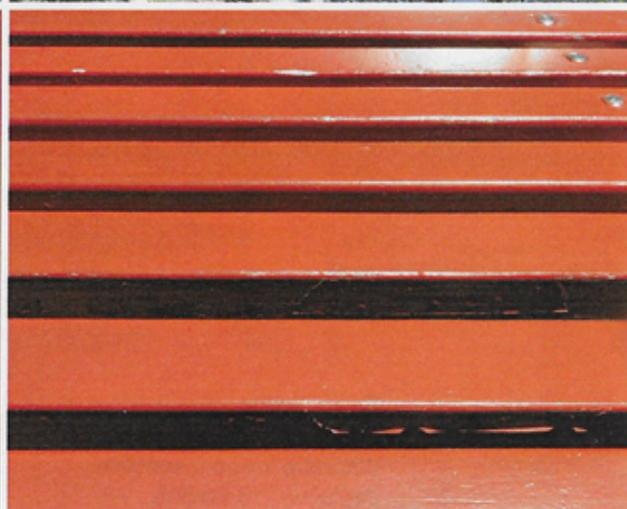
Panchine esistenti in legno (ca 13 pz).

Si propone il mantenimento delle panchine esistenti dopo la manutenzione delle sedute.

Si propone di verniciare le sedute di colore rosso (RAL 3020 - traffic red) come le panchine del lungolago di Lugano.

Sopra a sinistra: panchina esistente con seduta in legno. Foto: E.Sassi

Sopra a destra: panchina esistente con seduta verniciata in rosso.

Sotto a destra: panchina modello Lugano Lungolago. Foto: E.Sassi

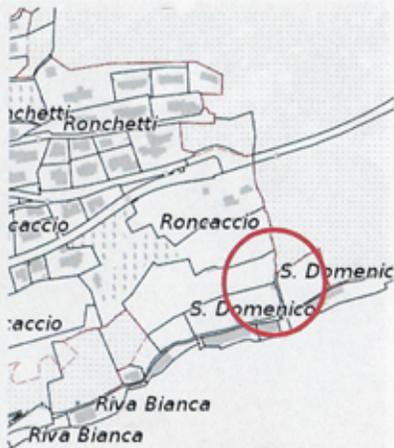
Il progetto prevede il riuso della costruzione sul fondo 726 Lugano-Gandria.

Il piccolo edificio "rustico" attualmente in disuso si trova tra l'uliveto antico e la parte recentemente piantumata con uliveto sperimentale.

Il progetto prevede il riuso della struttura come **infopoint** del sentiero dell'olivo.

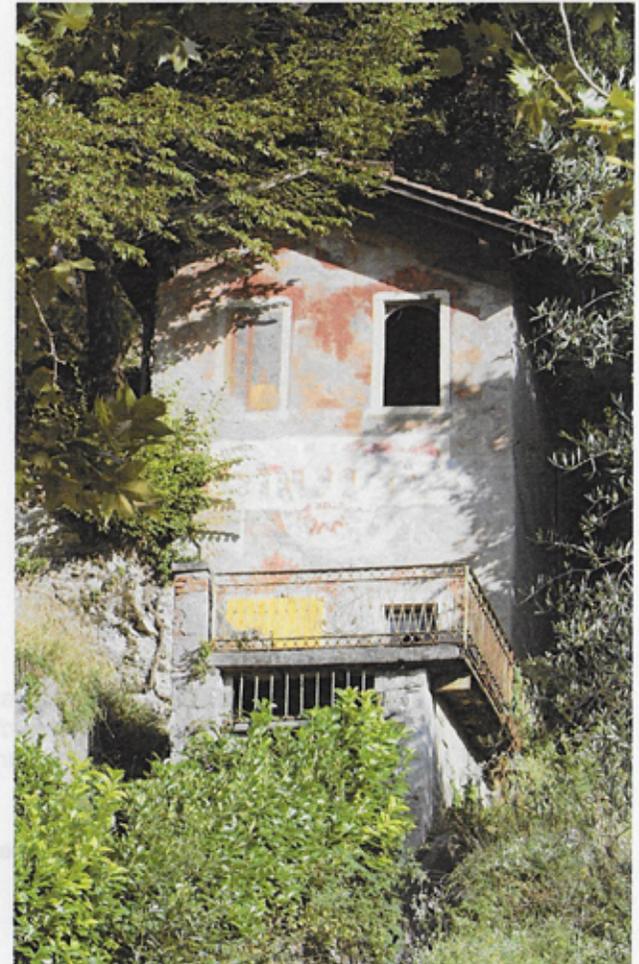
A - Scaletta che conduce al "rustico" partendo dal sentiero di Gandria nei pressi del lido di San Domenico.

B - Vista dal piccolo terrazzo del "rustico".
