# Cantine di Gandria

Comune di Lugano, distretto di Lugano, Cantone Ticino

ISOS  
Ortsbilder®

Inventario degli insediamenti svizzeri da proteggere

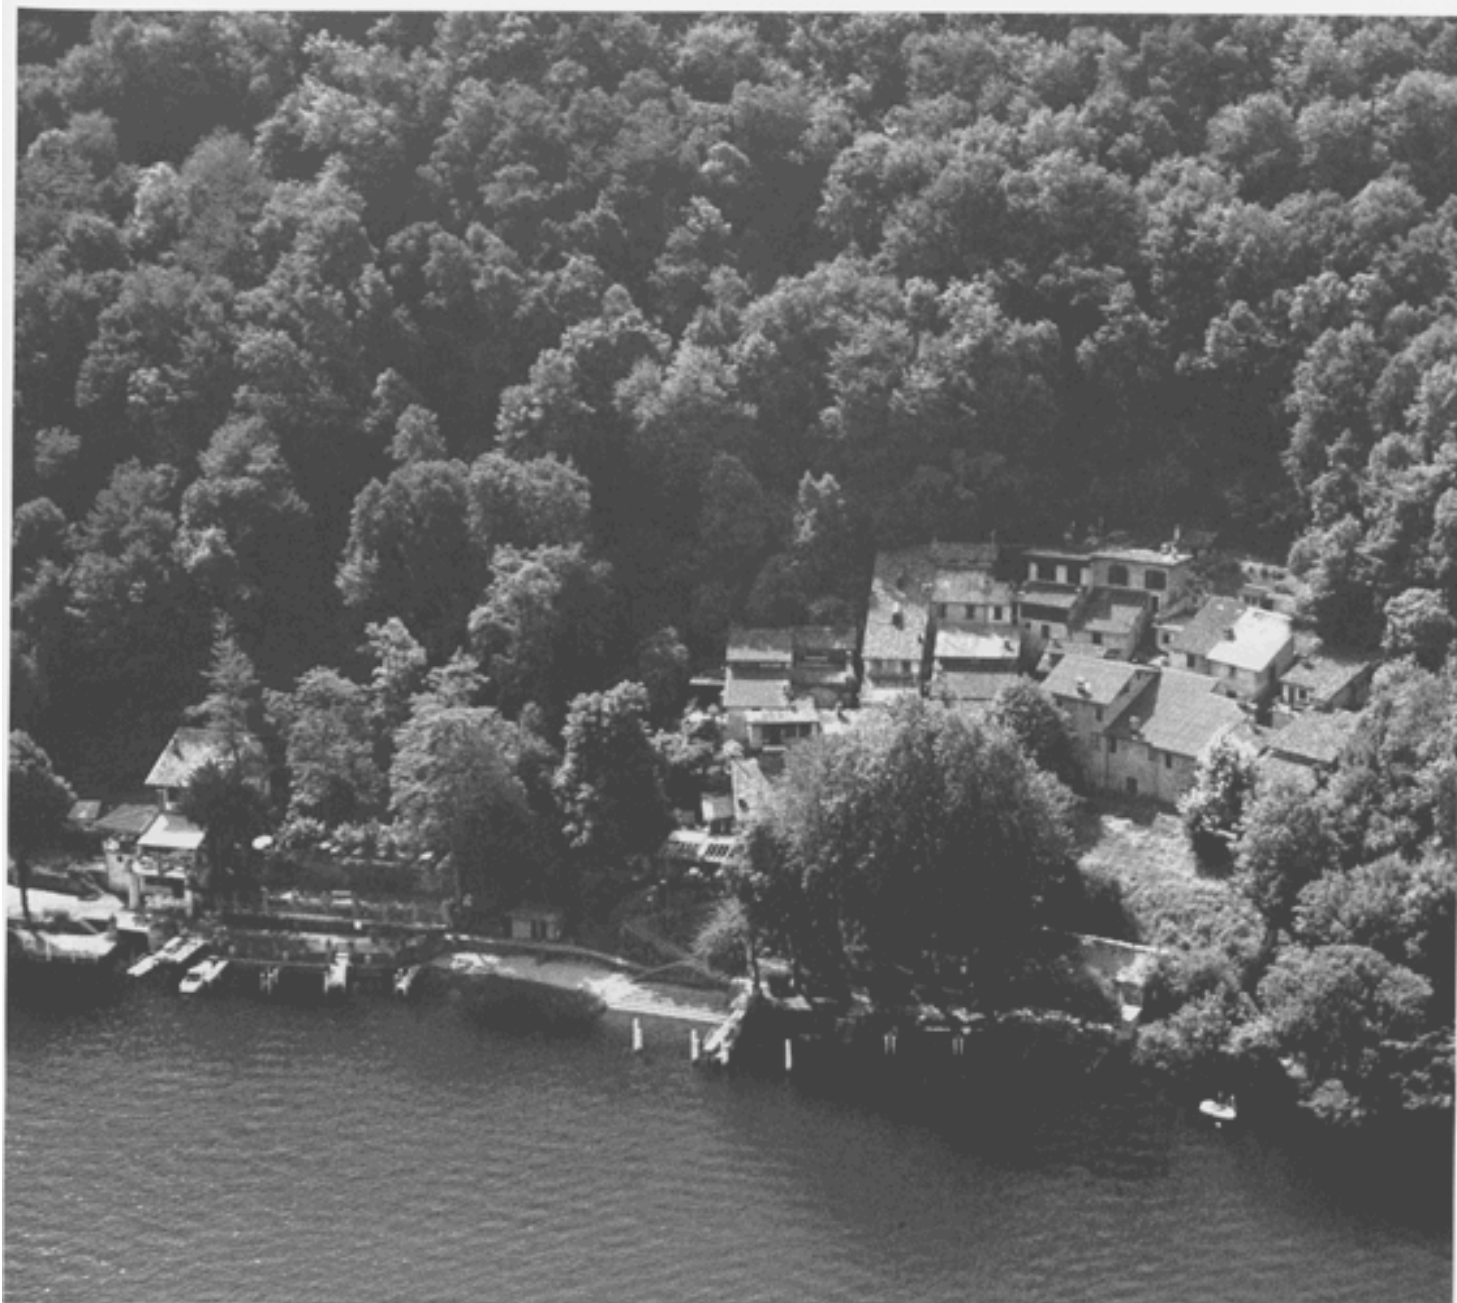
Foto aerea Bruno Pellandini 2003, © Ufficio per l'ISOS, Zurigo

Cantine storiche del villaggio di Gandria, situate frontalmente a questo e ad esso collegate dal battello, occupano una posizione ombreggiata con i locali a cantina dotati di ingegnoso sistema di ventilazione. Vi ha sede il Museo delle Dogane svizzere, già sede delle guardie di confine.

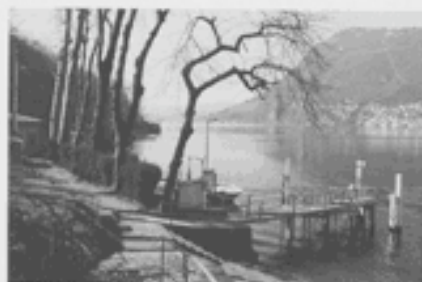
1 Riva, sullo sfondo Gandria

| Tipo | Numero | Definizione | Categoria di rilievo | Qualità spaziali | Qualità storico arch. | Significato | Obiett. di salvaguardia | Elemento segnalato | Elemento perturbante | Foto |
|---|---|---|---|---|---|---|---|---|---|---|
| I-Ci | I | Riva con le banchine e radura prativa in pendio, cornice all'edificazione, con orti | a | | | X | a | | | 1, 11, 12 |

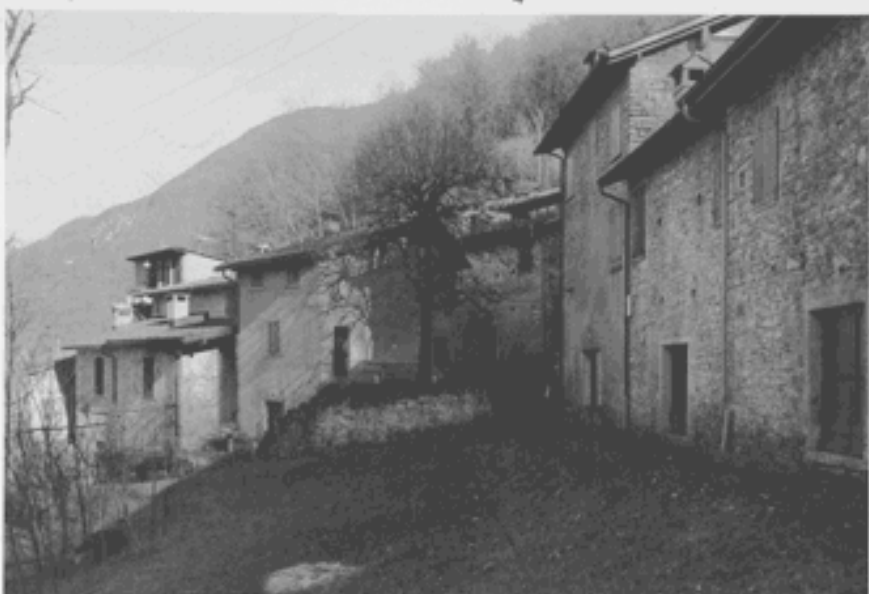
5 Allineamento inferiore delle cantine

| Tipo | Numero | Definizione | Categoria di rilievo | Qualità spaziali | Qualità storico arch. | Significato | Obiett. di salvaguardia | Elemento segnalato | Elemento perturbante | Foto |
|---|---|---|---|---|---|---|---|---|---|---|
| | 0.1.1 | Fronte discontinuo di grotti a lago; facciate perlopiù intonacate e con decorazioni | | | | | | o | | 2, 3, 5 |

L'allineamento fronte lago è più irregolare (0.1.1) in dipendenza dal fatto che alcuni elementi, all'estremità ovest, si pongono diagonalmente rispetto all'anda-

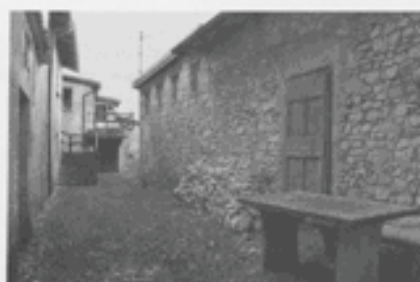
7 Parte superiore del nucleo

| Tipo | Numero | Definizione | Categoria di rilievo | Qualità spaziali | Qualità storico arch. | Significato | Obiett. di salvaguardia | Elemento segnalato | Elemento perturbante | Foto |
|---|---|---|---|---|---|---|---|---|---|---|
| | 0.1.2 | Fronte in seconda linea arcuato, di edifici intonacati e in pietra a vista, con percorso selciato antistante | | | | | | o | | 7, 9, 10 |

mento delle curve di livello. L'allineamento a monte (0.1.2) ha un movimento chiaramente ad arco, chiuso a entrambe le estremità ad opera di elementi disposti trasversalmente al fronte, così da realizzare un disegno simmetrico. Gli edifici del fronte in primo piano (0.1.1) si distinguono dagli altri soprattutto per la maggiore presenza dell'intonaco e delle decorazioni pittoriche, in parte ancora leggibili. La parte di allineamento parallela alle curve di livello è costituita di cinque unità in parte intonacate, in parte in conci a vista, alcune unite a schiera, ma anche quelle isolate sono collegate a quelle di fianco dalle scale che portano a monte. Dominante è il modulo per cui il piano terra, destinato alla conservazione del vino, è accessibile da grandi e massicci portoni in legno a chiusura di ampie aperture ad arco ribassato – l'unica apertura a piano terra – in qualche caso con cornici di granito; mentre il secondo piano fuori terra, destinato all'intrattenimento, è accessibile dal livello superiore, attraverso una porta con architrave orizzontale o ad arco ribassato. Molto spesso tali accessi sono stati dotati di una pensilina coperta in coppi, retta da tondoni e sottolineati da piccole piazzole selciate in piccoli conci quando vecchi, in conci più grandi quando recenti.

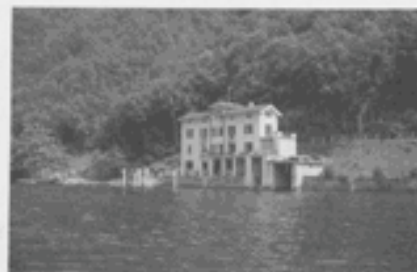
11 Museo delle Dogane

| Tipo | Numero | Definizione | Categoria di rilievo | Qualità spaziali | Qualità storico arch. | Significato | Obiett. di salvaguardia | Elemento segnalato | Elemento perturbante | Foto |
|---|---|---|---|---|---|---|---|---|---|---|
| E | 0.0.4 | Posto delle guardie e Museo delle Dogane; edificio a quattro piani e cinque assi verso lago, asse centrale a torretta; 1904, museo dal 1935 | | | | X | A | | | 11 |

Il Museo delle Dogane è un edificio intonato che poggia su una possente piattaforma in conci a vista. Si collega al resto del nucleo per mezzo del sentiero sopra la riva (0.0.7) e, per un certo tratto, tale collegamento è segnato da pietre di confine con gli Stati confinanti, che datano dal secolo XVII fino al XX. Il ritrovo pubblico (0.0.6) è elevato rispetto al sentiero lungo lago e presenta i segni di riattamento in cui più evidente appare una terrazza in cemento armato affiancata all'edificio sul lato occidentale.

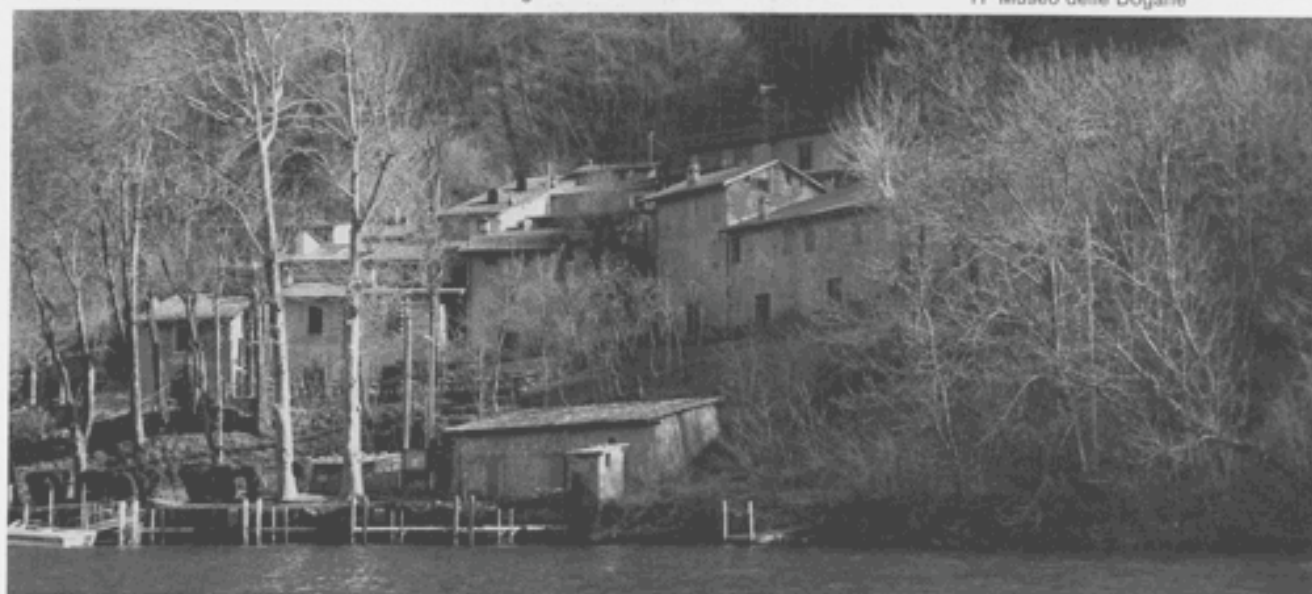
12 Vista da lago

La vista da distanza non è molto significativa per quanto riguarda la visibilità del nucleo che trova spazio entro una radura. Una leggera cortina di alberi in primo piano permette solo una vista parziale degli edifici e il loro porsi in pendenza. Si evidenziano, invece, con forte rilevanza, il Posto delle Guardie, oggi Museo delle Dogane (0.0.4), grazie alla sua collocazione decisamente eccentrica rispetto al resto dell'edificazione, libera da qualunque interferenza visiva, e un grotto (0.0.6) per il suo porsi, anch'esso, in posizione isolata rispetto al nucleo, e con la sottolineatura che riceve dal pendio, in quel punto tutto libero da alberatura.

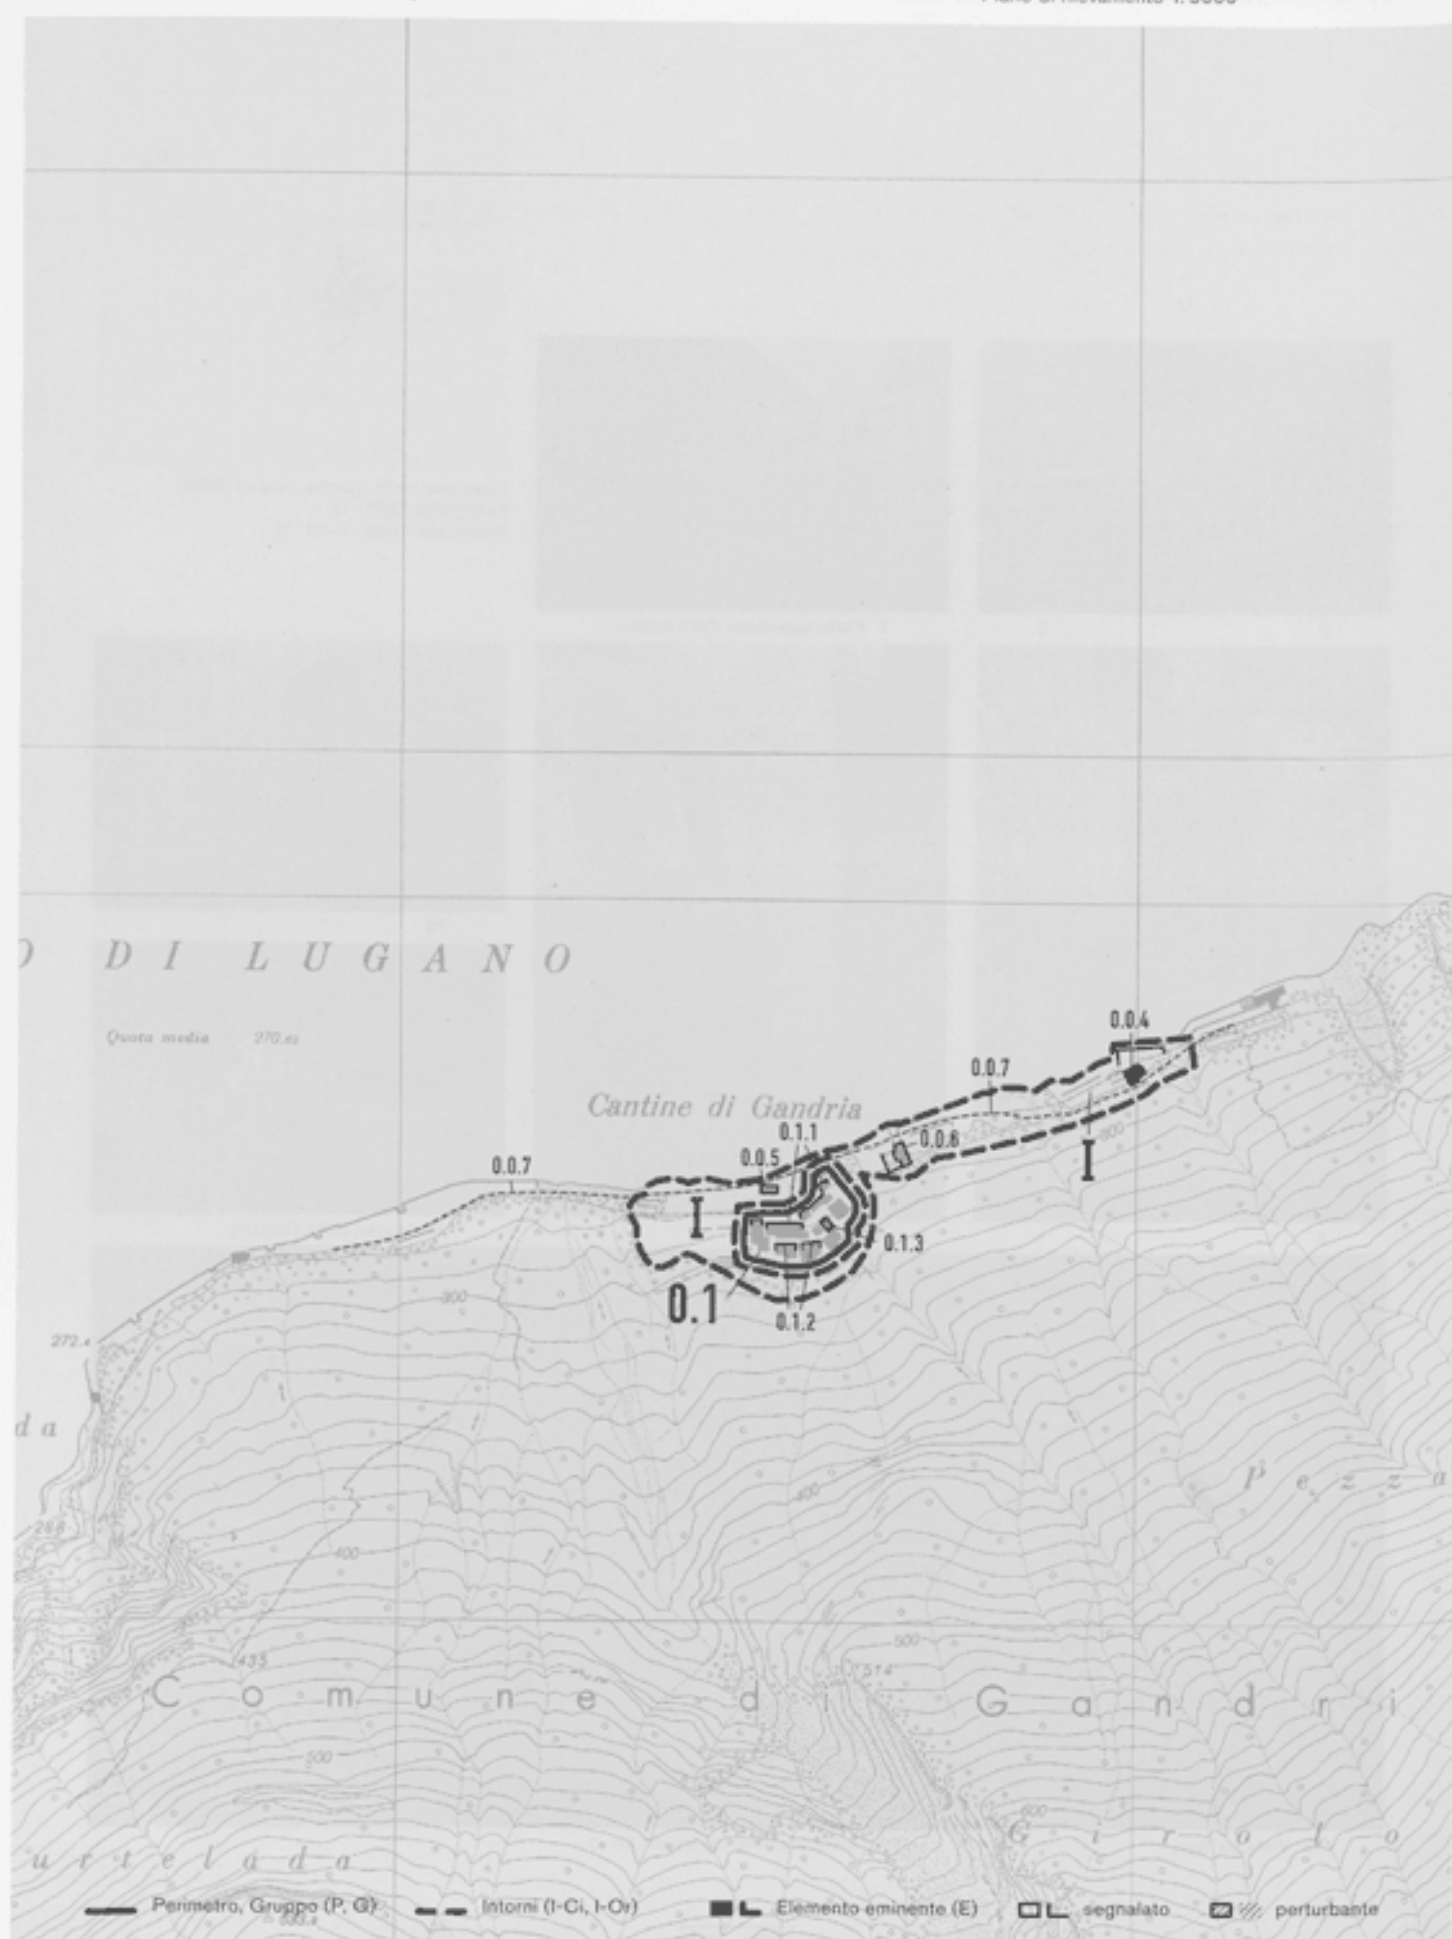
Piano di rilevamento 1:5000

| Tipo | Numero | Definizione | Categoria di rilievo | Qualità spaziali | Qualità storico arch. | Significato | Obiett. di salvaguardia | Elemento segnalato | Elemento perturbante | Foto |
|---|---|---|---|---|---|---|---|---|---|---|
| G | 0.1 | Cantine; nucleo edilizio con gli edifici ordinati su due allineamenti paralleli all'andamento delle curve di livello | AB | X | X | X | A | | | 2-10, 12 |
| | 0.1.3 | Intervento particolarmente appariscente di sopraelevazione e cambiamento della pendenza della copertura di un edificio | | | | | | o | | |

Evitare assolutamente il cambiamento della pendenza delle falde. In ogni caso evitare interventi del tipo 0.1.3.
